***BİTKİ FOTOSENTEZİNİ DESTEKLEYEN  
LAMBDA GELİŞTİRİLMESİ  
AR-GE RAPORU***

***EYLÜL, 2012***

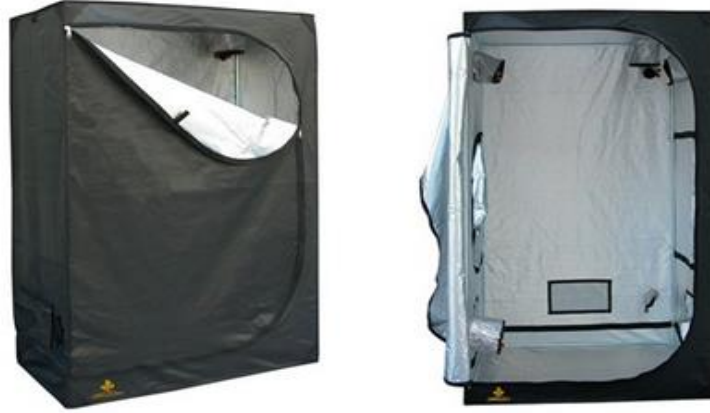
**Şekil 2.** Bitki Yetiştirme Kabini

Aydınlatma armatürlerinin bitkilerin yaşamı üzerine etkilerinin gözlemlenebilmesi amacıyla belirli saksı bitkileri paralelli olarak iki adet bitki kabinde hem konvansiyonel tip aydınlatma hem de geliştirilen LED aydınlatma armatürleri altında ayrı olacak şekilde yaklaşık 1 ay süre ile deneysel

çalışmaya tabi tutulmuştur. Uygulama çalışmaları kapsamında kullanılan bitki kabinlerinin görünümü Şekil 2’de verilmiştir.

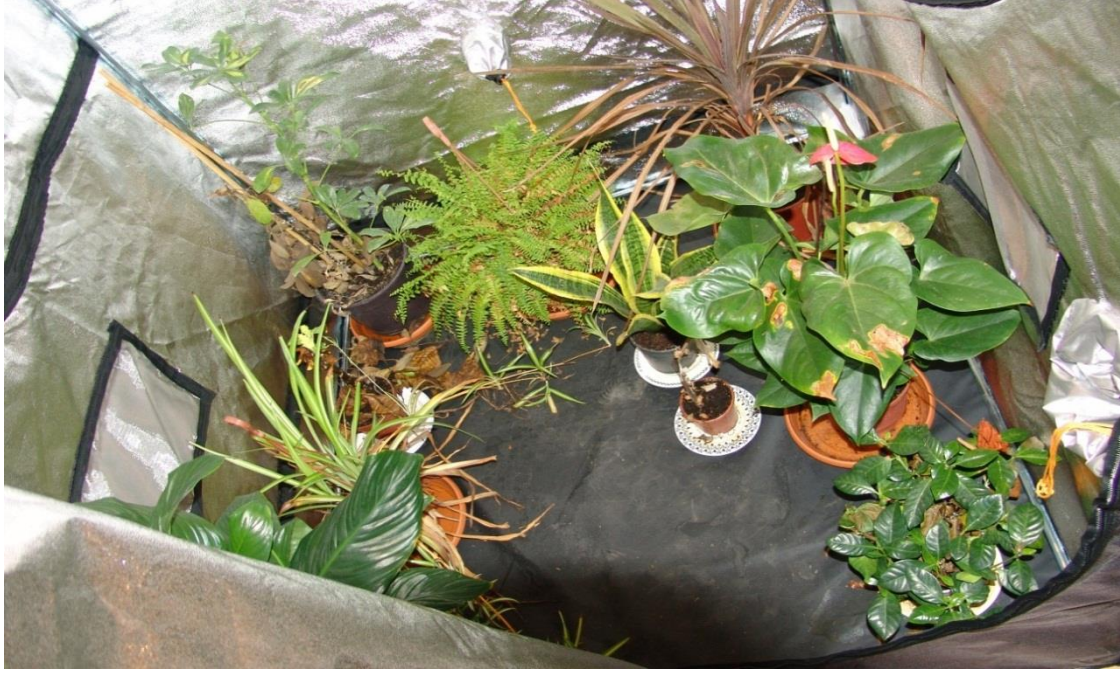
**Şekil 3.** Normal Aydınlatma Kullanılan Bitki Yetiştirme Kabini

Normal aydınlatmalı bitki kabininde aydınlatma amacıyla bir adet ampul kullanılmıştır. Yukarıdaki resimde verilen normal aydınlatma altındaki bitkiler bir ay süre ile her gün düzenli olarak sulanarak bekletilmiştir. Bitki fotosentezi için gerekli olan kırmızı ve mavi dalga boylarında ayarlanmış led aydınlatma armatürünün kullanıldığı bitki kabini görünümü Şekil 4’te verilmektedir.

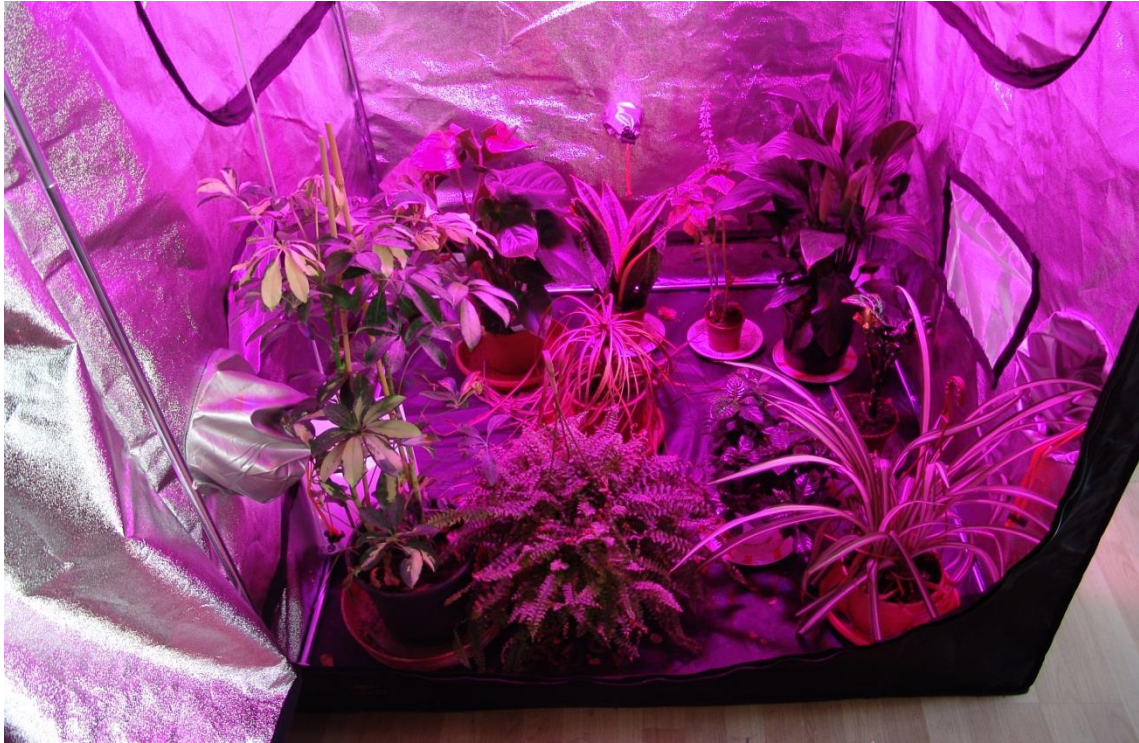
#### Şekil 4. LED Aydınlatma Kullanılan Bitki Yetiştirme Kabini

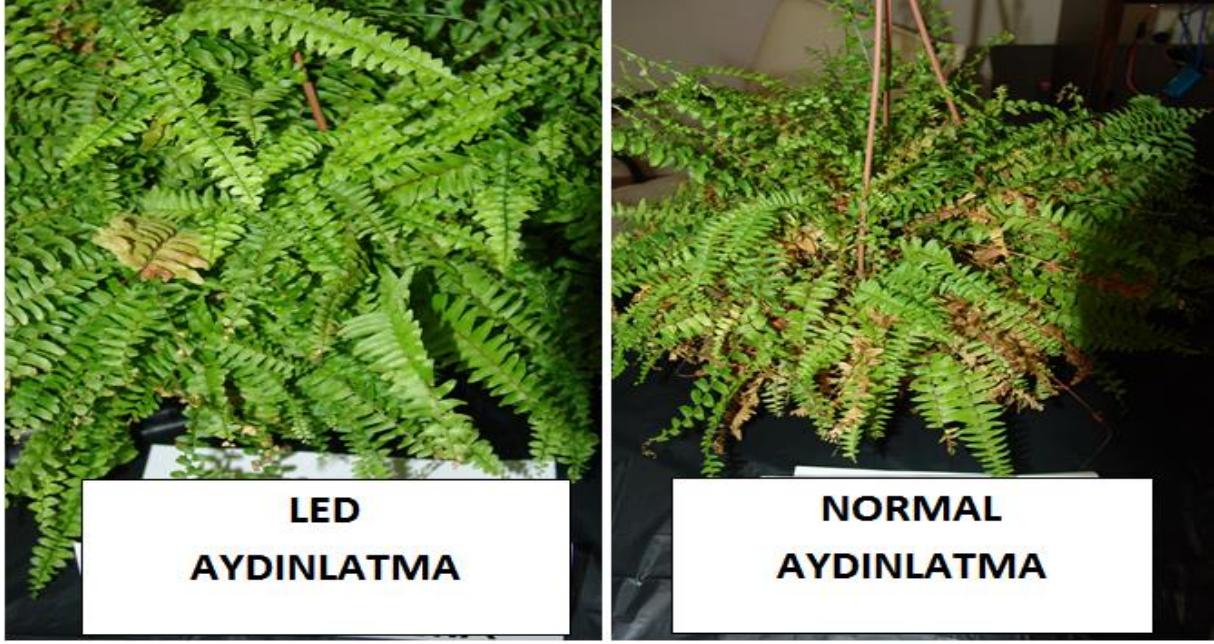
**Şekil 5.** LED ve Normal Aydınlatma Altındaki 1 Numaralı Bitkinin Görünümü

Adı Aşk merdiveni olan çiçeklerin bir tanesi normal aydınlatma diğeri ise LED aydınlatma altında bir ay süre ile aynı koşullarda bekletilmiştir. Bu süreç boyunca LED aydınlatma altında olan bitkinin yapraklarının çoğaldığı ve canlı yeşil renginin arttığı gözlenmiştir. Buna kıyasla normal aydınlatma altında bulunan bitkinin yaprakları sararmış, kurumuş ve kuruyan yapraklar dökülmeye başlamıştır. İki aydınlatma ürünü altında bekletilen bitkilerin görünümüne ilişkin resim Şekil 5’de verilmektedir.

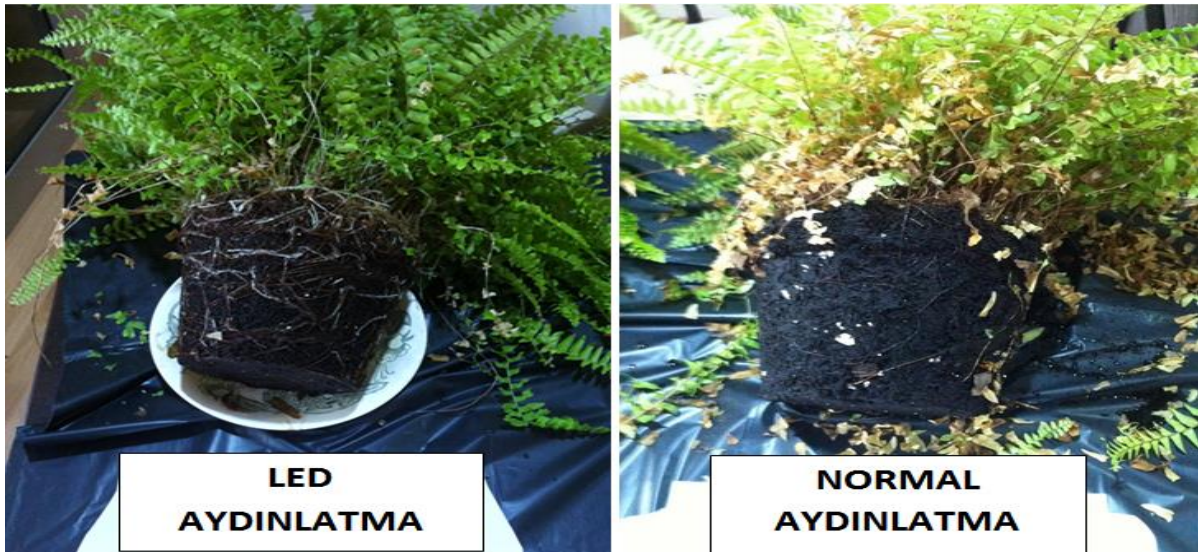
**Şekil 6.** LED ve Normal Aydınlatma Altındaki 1 Numaralı Bitkinin Toprak ve Kök Görünümü

Yaprak görünümü incelenen bitkiler saksılarından çıkarılarak toprak yapısı incelenmiştir. Toprak yapısına ilişkin olarak Şekil 6'dan da göreceğiniz üzere LED aydınlatma altında bulunan bitkinin kökleri sağlıklı, canlı ve çok sayıdaki yapısıyla toprağın bütünü sarmaktadır. Buna karşın normal aydınlatma altındaki bitkinin kökleri çürümüş ve toprak ile aynı rengi almıştır. İki bitki arasındaki en önemli farklardan biri ise LED aydınlatma altındaki bitkinin toprak yapısının taze toprak kokusu ve sağlamlığına karşın normal aydınlatmadakinin aşırı nemli yapısı ve kötü kokusudur. Normal aydınlatma altındaki bitki genel olarak kurumaya başlamıştır ve buna bağlı olarak düzenli olarak verilen suyu tüketemeyerek çürümeye başlamıştır.

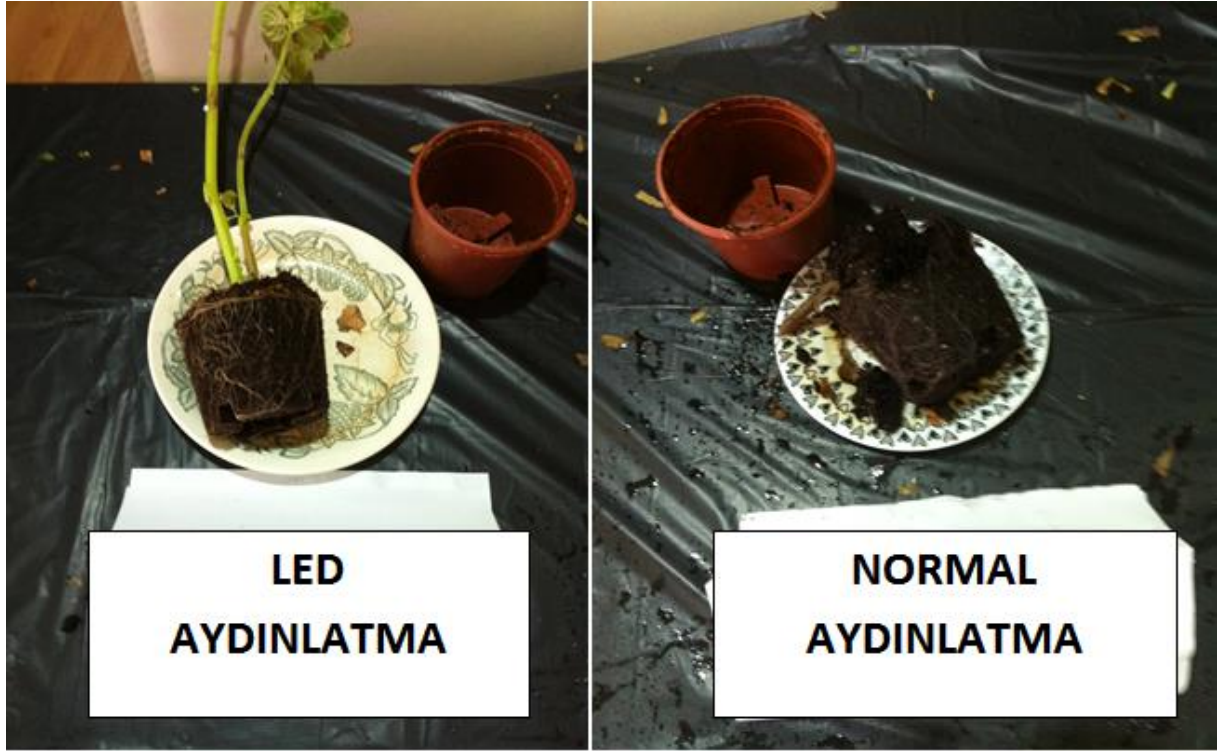
**Şekil 10.** LED ve Normal Aydınlatma Altındaki 3 Numaralı Bitkinin Toprak ve Kök Görünümü

Bir aylık süreç sonucunda normal aydınlatma altında bekletilen bitkinin öldüğü gözlemlenmiştir. Toprak üstünde kalan dal ve yaprak yapısının tamamen kurumuş olmasının yanı sıra toprak içerisinde de bitki yaşamını devam ettirebilecek bir kök olmadığı bitkinin saksıdan çıkarılması ile gözlemlenmiştir. Saksıdan çıkarılan iki bitkiye ait resimler Şekil 10'da verilmektedir. Yine diğer bitki örneklerinde olduğu gibi bu bitkide de LED aydınlatma altında yaşayan bitkinin köklerinin sağlıklı ve sayıca fazla olması ve toprağı sararak sağlam bir toprak yapısı oluşturduğu gözlenmektedir. Buna karşın normal aydınlatma altındaki bitkinin toprağı daha saksıdan çıkarma aşamasında dağılmıştır. Şekil 10'daki resimde de göreceğiniz üzere soldaki bitkinin kökleri toprak yapısını sarmakta ve bir kalıp gibi toprağı tutmaktadır, oysa diğer bitkinin kökleri kurumuş ve toprağı karışmıştır.

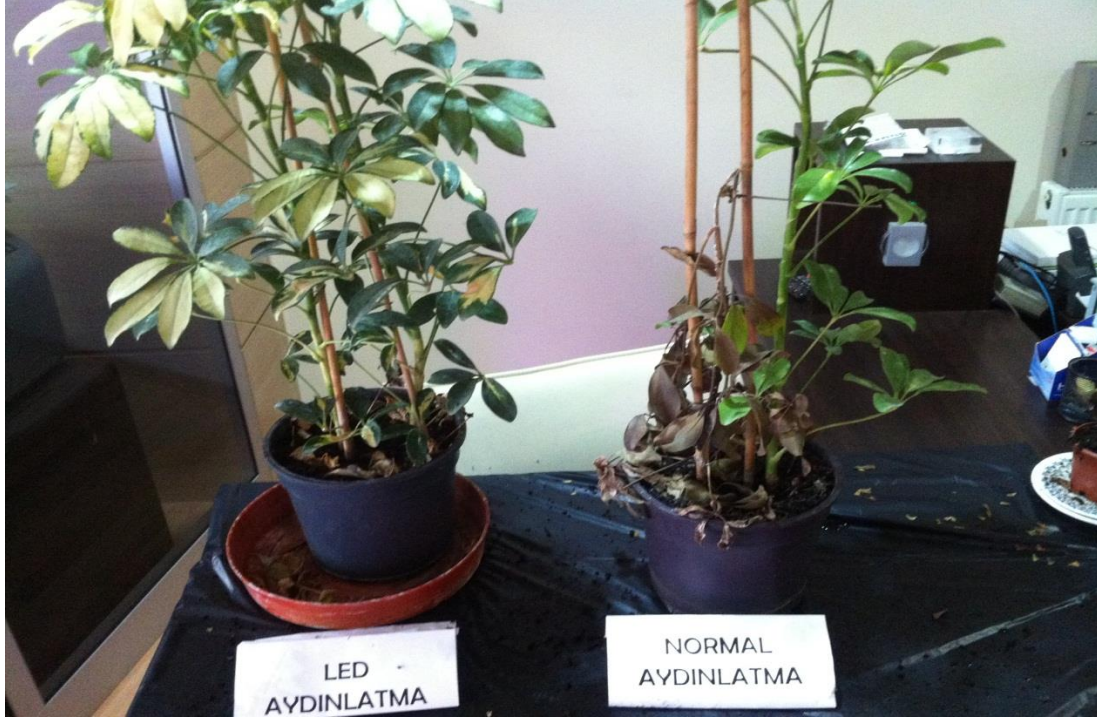
**Şekil 13.** LED ve Normal Aydınlatma Altındaki 5 Numaralı Bitkinin Görünümü

Yukarı doğru uzayan bu bitkinin sağlıklı formunda yapraklarının hafif sarımtırak yapısı olması gerekmektedir. Bu bilgiler ışığında Şekil 13’de verilen resimden de görüldüğü üzere LED aydınlatma armatürlerinin bulunduğu bitki kabinde yetişen bitki uzayan dalları ve bol yaprakları ile sağlıklı bir yaşamsal görünüm çizmektedir. Buna karşın normal aydınlatma altındaki bitkinin yalnız tek dalı canlı kalabilmiş uzayan diğer dalları zaman içerisinde kuruyarak dökülmüştür.
